Untersuchung der Fernwärmenetze aus der Luft bald abgeschlossen

Drohne mit Wärmebildkamera ermittelt Zustand der Leitungen

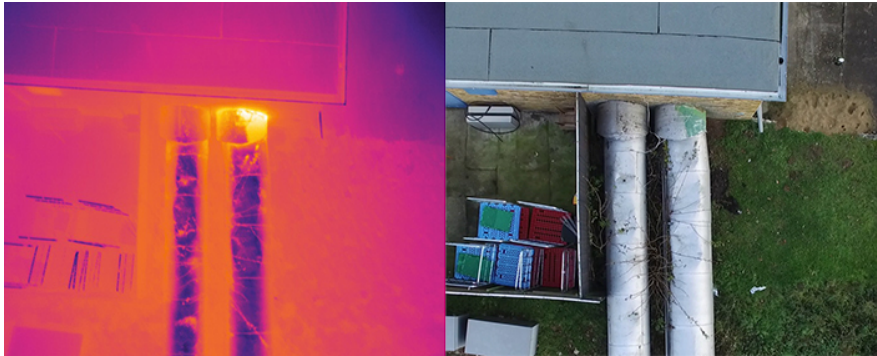
BU: Auf dem linken Thermografiebild sind Wärmequellen gut erkennbar,
rechts ist derselbe Leitungsabschnitt in Normalaufnahme zu sehen.
Foto: SWS

Die mit einer Drohne ferngesteuerte Spezialkamera überfliegt alle Leitungsabschnitte in einer Höhe von 20 bis 40 Metern und erstellt lückenlose Wärmebilder. Das Verfahren liefert detaillierte Informationen über den Zustand des knapp 240 Kilometer umfassenden Leitungsnetzes. Für alle Luftaufnahmen sind die zuständigen Behörden in Kenntnis gesetzt und die notwendigen Genehmigungen eingeholt. Außerdem informiert der Drohnenpilot vorab sensible Einrichtungen wie beispielsweise Schulen, Kitas, Krankenhäuser oder Verwaltungseinrichtungen, wenn diese überflogen werden. Das Befliegen erfolgt üblicherweise im Zeitraum von 4 Uhr bis spätestens 7:30 Uhr, da die Sonneneinstrahlung die Aussagekraft der Aufnahmen negativ beeinflussen kann.
